# 評価報告書

2014.8.5

炭素繊維水利用工法研究会

中国にて製造された炭素繊維水質浄化材の模造品と、株式会社ソーエン製のミラカーボン（中国商標：米拉碳纤）CFK-1との差異を観察して評価を行う。

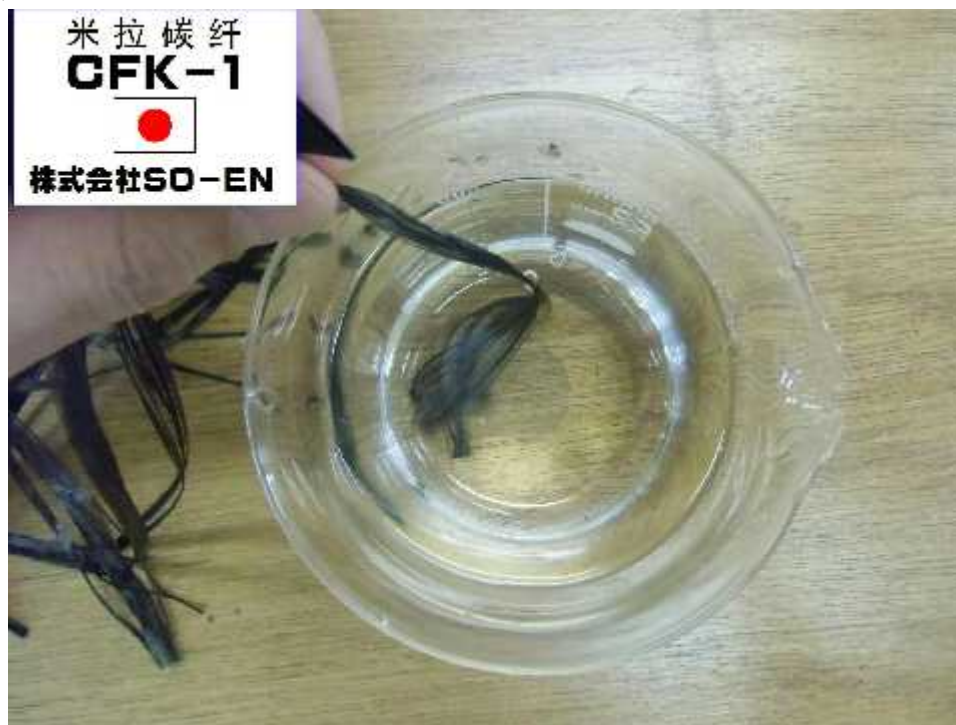
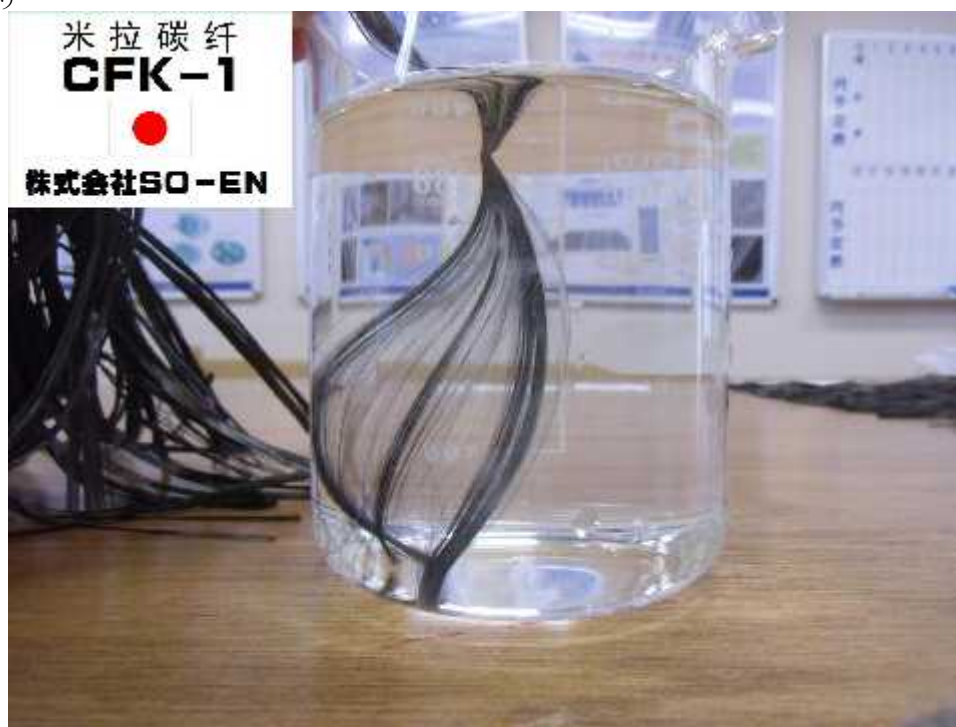
#### 【米拉碳纤】CFK-1

観察：CFK-1は、表面処理に水溶性サイジング剤が施されているため水中に入れると瞬時にばらけ拡散する。

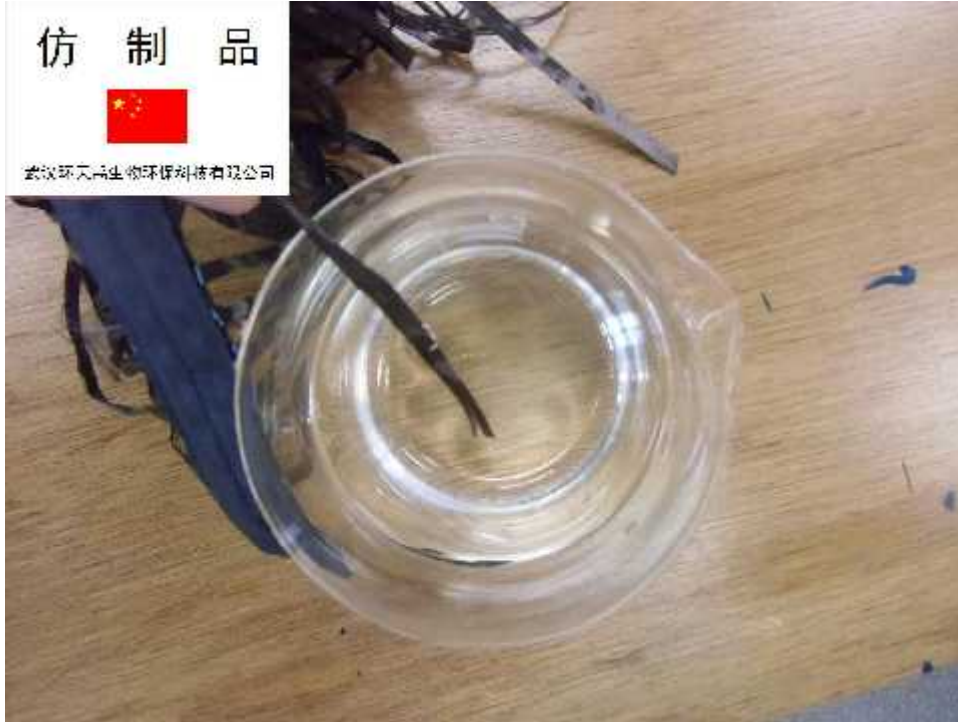
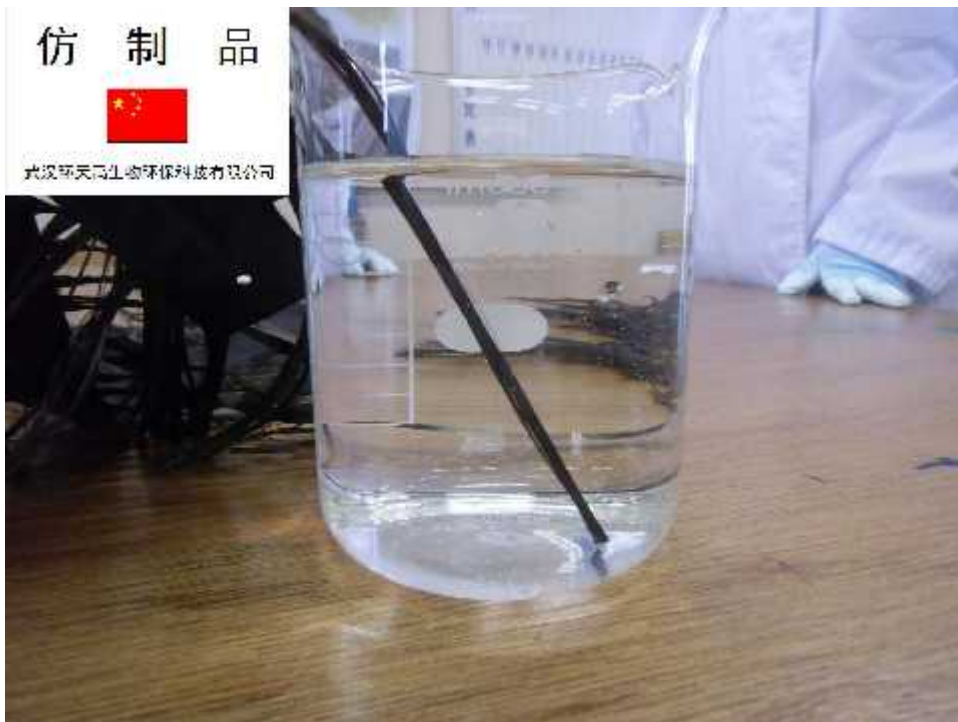
【模 造 品】 HTY-A

観察：炭素繊維束を水中に入れても、収束状態のままで拡散は見られない。通常のエポキシ系サイジング剤の炭素繊維一般品と思われる。

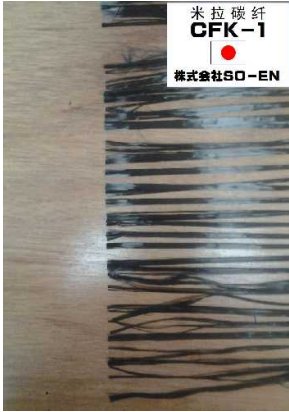
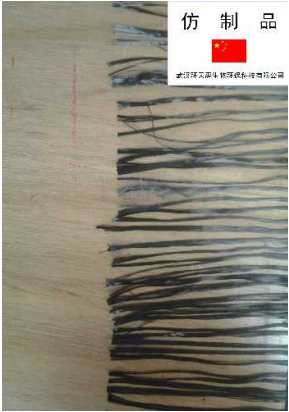
### ■炭素繊維切断面

【米 拉 碳 纤】 CFK-1	【模 造 品】 HTY-A
<p>観察：直線的に切断されていて、機械切断されていることが解る。</p>	<p>観察：切断面が不揃いであり、炭素繊維の毛羽立ちが目立つ。</p>

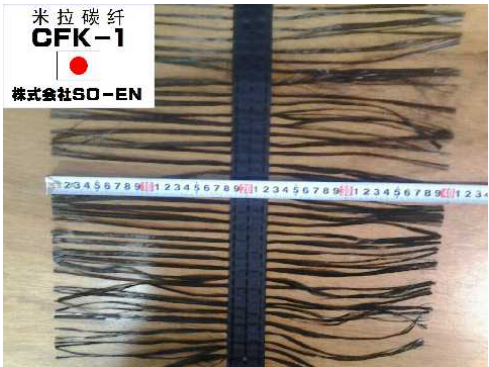
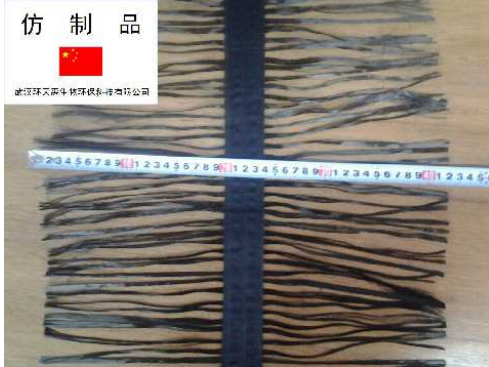
### ■全幅形状

【米 拉 碳 纤】 CFK-1	【模 造 品】 HTY-A
<p>観察：両側切断面が直線であることから、規格400mmが保たれている。</p>	<p>観察：両側切断面が不揃いであることから、幅も400～420mmと不揃いである。</p>
