# 評価報告書

2014.8.5

炭素繊維水利用工法研究会

中国にて製造された炭素繊維水質浄化材の模造品と、株式会社ソーエン製のミラカーボン（中国商標：米拉碳纤）CFK-1との差異を観察して評価を行う。

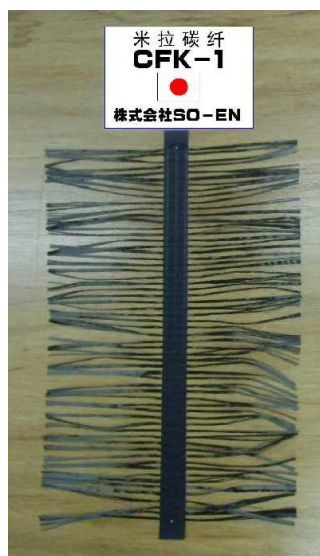
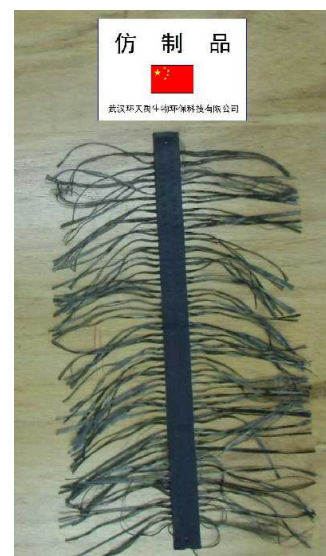
画像

分類	【米拉碳纤】		【模造品】	
	名称	炭素繊維水質浄化材	炭素繊維生態草	
型番	CFK-1		HTY-A	
規格	基準値	測定値	基準値	測定値
全長 (mm)	650±5%	640	650+10	655
全幅 (mm)	400±5%	400	400+10	400~420
房数 片側 (个)	60	60	60	60
炭素繊維量 (g)	20	20	≥20	25
全体の重さ (g)	—	32.0	—	36.6
